Cervikalne lezije - pokazatelj prehrambenih i higijenskih navika te parafunkcija

Autor: Walter Weilenmann, dr. med. dent.

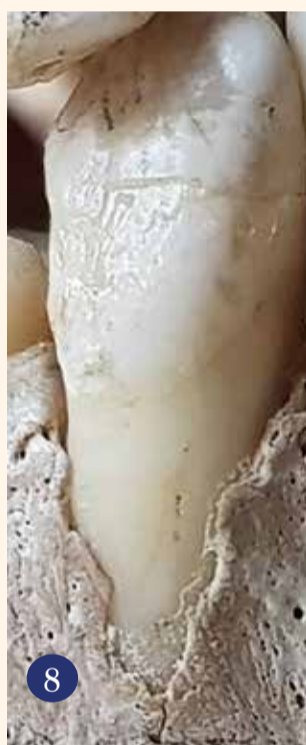
Slika 8. Vanjska stijenka alveole tanka je kao papir.

Tako drže podalje tlačne sile na vanjsku stijenku. To joj omogućuje da ostane vrlo tanka (Slika 8.). Ako u nefiziološkim uvjetima ipak bude izložena tlačnim silama, reagira recesijom i pod djelovanjem vlačnih sila uzrokuje bol (eksperiment: pritisnite prstom prednji zub unatrag!).

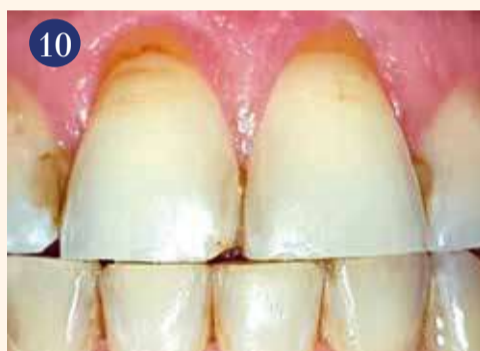
Slika 10. Recesija na sjekutićima zbog atricije.

Slika 10. prikazuje dva prednja zuba s opsežnom atricijom koji su se malo četkali. Kao rezultat toga nastale su dvije recesije bez gubitka tvrdog zubnog tkiva. Recesija znači da 39-godišnji pacijent ne radi samo

kretnje škripanja zubima u stranu nego i prema naprijed i natrag.

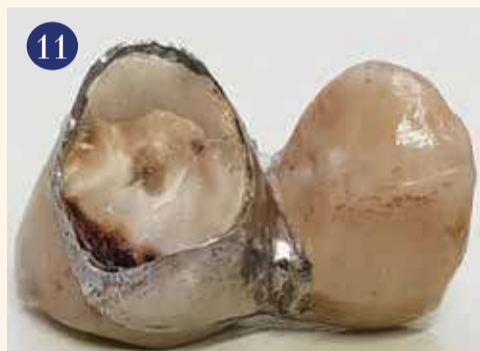
Slika 11. Stvaranje pukotina na zubnom vratu uslijed preopterećenja.

Slika 11. prikazuje mehanički maksimalno preopterećen zub sa stvaranjem pukotina na vratu zuba. Zlatna konstrukcija smanjuje elastičnost krunu. Uz to, očnjak ima vrlo dugačak korijen sa zdravim parodontom (pomičnost zuba 0). Antagonist je sidren implantatom, također bez elastičnosti. Pacijent ima 67 godina, a zamorna čvrstoća dentina u njegovoj dobi iznosi oko 15 MPa. Žvačna sila od 30 N na privjesnom članu uzrokuje na mezijalnoj strani očnjaka vlačnu silu od 20 N prema zakonu poluga (Slika 12., crveno). Ona se raspoređuje na oko trećinu presjeka, približno 10 mm². Preostalih 20 mm² izloženo je tlačnom opterećenju, što je sigurno (zeleno). Vlačno opterećenje iznosi dakle 20 N/10 mm² = 2 MPa.

U prosjeku čovjek jednom tjedno škripanjem zubima uzrokuje silu od 300 do 600 N. U skladu s tim, očnjak

je izložen vlačnim silama od 200 – 400 N i naprezanju od 20 – 40 MPa, što dvostruko nadmašuje zamornu čvrstoću. Na površini loma mikropukotine teku poprečno u odnosu na privjesak. Samo godinu dana nakon ugradnje implantata pacijent se pojavio s nadomjeskom u ruci.

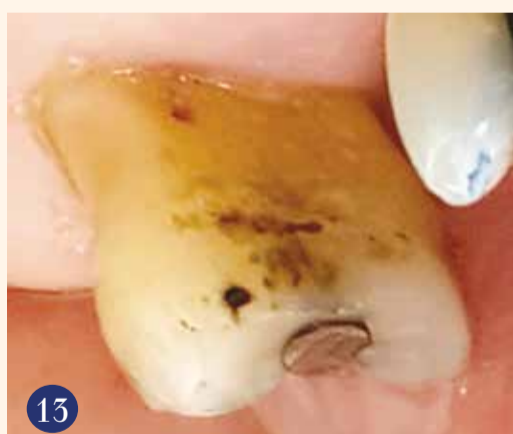
Slika 13. Plitak palatinalni cervikalni defekt osjetljiv na hladnoću.

Slika 13. prikazuje zub iznimno osjetljiv na hladnoću. Uzrok je široki, zaobljeni defekt na zubnom vratu. Pacijentica u dobi od 74 godine naučila je tijekom parodontološke terapije da zube mora četkati zubnom pastom tri puta dnevno. Uglavnom čisti palatalno gdje se jezik uvijek trlja. Kutnjak nema okluzalne brusne fasete, ali ima otvorene dentinske ka-

nale u cervikalnom defektu. Defekt je praktički bez preparacije prekriven kompozitom – s neposrednim uspjehom, što je potvrđeno testom upuhivanja zraka. Međutim, valja spomenuti da se većina osjetljivosti na hladnoću javlja zbog okluzalnog preopterećenja. Uzrok je mehanička iritacija pulpe na apeksu. Oporavak traje do dva tjedna.

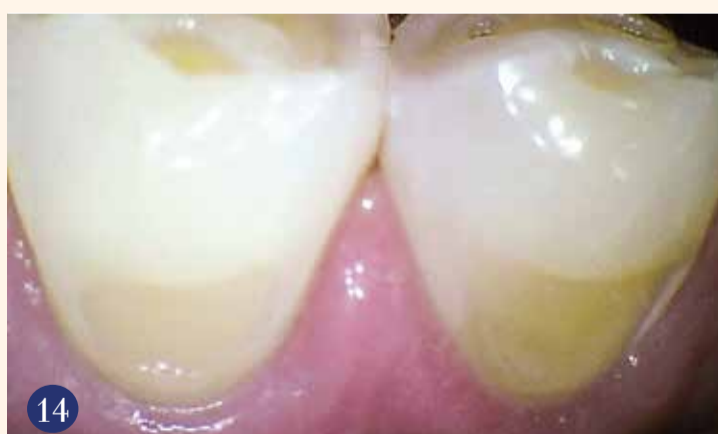
Slika 14. Plitki simptomatski bukalni defekti zubnog vrata.

Slika 14. prikazuje dvije asimptomatske, opsežne i plitke erozije na zubnom vratu. Pacijent u dobi od 37 godina u mladosti je pio puno Coca-Cole Zero. Od tada zube četka vrlo nježno, a defekti su do danas ostali bez simptoma i nisu se produbili. S druge strane, dentin na vrhovima kvržica sve više i više erodira žvakanjem i jasno pokazuje kako je mekan klorapatit.

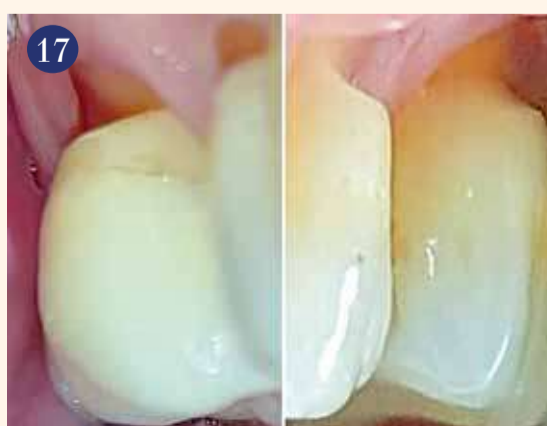
Slika 17. Duboki cervikalni defekti zbog teškog bruksizma i nedostatka pretkutnjaka.

Slika 17. prikazuje četiri duboka cervikalna defekta (pacijentica u dobi od 59 godina). Uzrokuju bol pri jedenju hladne i kisele hrane. U anamnezi su napeta ramena stalni problem već 40 godina. Pacijentica može dobro spavati zahvaljujući trimipraminu, ali oštećenja na zubnim vratovima dokaz su ozbiljnog bruksizma. Četka zube jedan do dva puta dnevno, posljednjih godinu dana s pastom za zube bez fluora. Dodatni uzrok je nedostatak prvih pretkutnjaka. Oni imaju dva korijena i bez njihovih senzora za tlačnu silu često se razvije posebno teški oblik bruksizma.
