Zahnalsdefekte, mit und ohne Kerbe

Zahnschäden am Zahnals verraten Ernährungs-, Knirsch- und Putzgewohnheiten.
Von Dr. med. dent. Walter Weilenmann, Wetzikon, Schweiz.

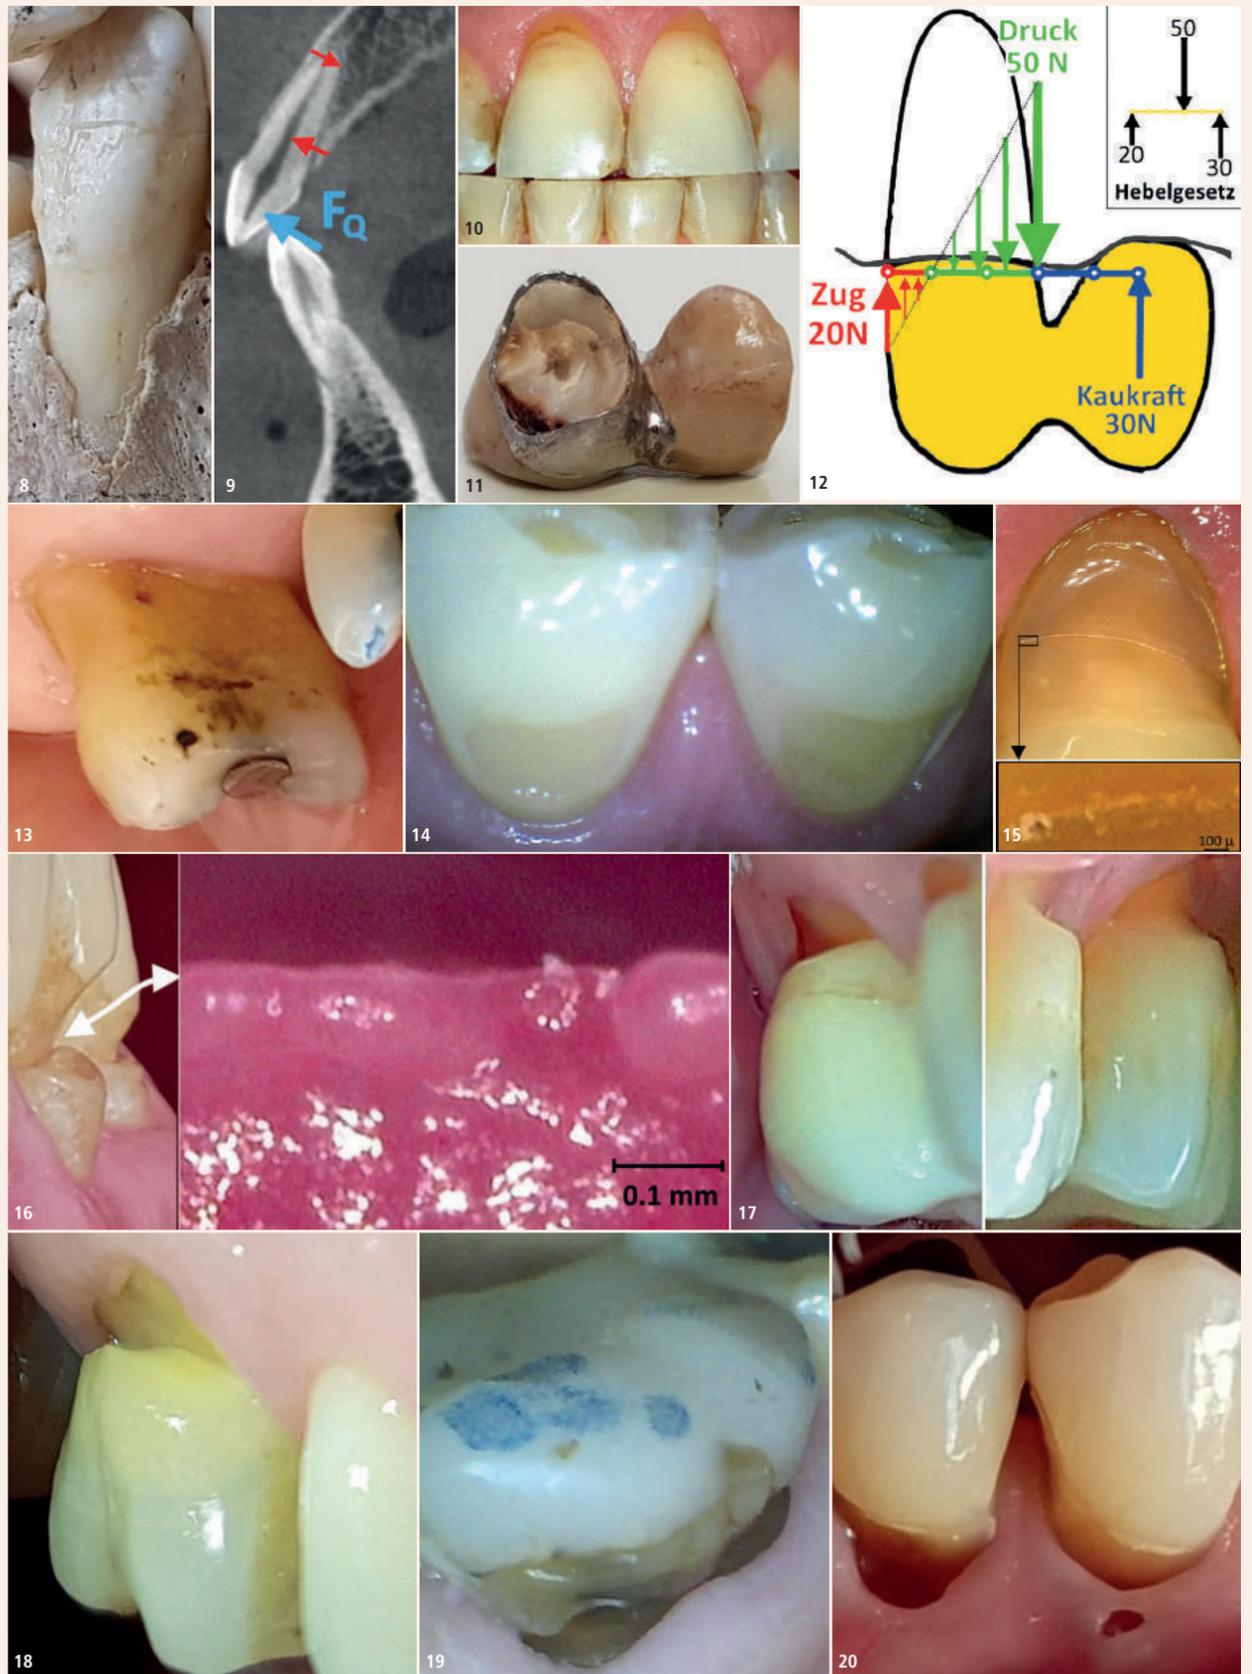
Abb. 8: Die papierdünne Außenwand einer Alveole. – **Abb. 9:** Die Elastifizierung der Zahnhalsregion durch die Pulpakammern. – **Abb. 10:** Rezessionen bei 1+1 wegen Attrition. – **Abb. 11:** Rissbildung im Zahnhals wegen Überlastung. – **Abb. 12:** Hebelkräfte bei einer Fliegerkrone (Skizze Gabriel Weilenmann, Masch.-Ing., ETH). – **Abb. 13:** Flacher kaltempfindlicher palatinaler Zahnhalsdefekt. – **Abb. 14:** Flache symptomlose bukkale Zahnhalsdefekte. – **Abb. 15:** oben: Beginnende Kerbbildung durch eine Linienkorrosion bei Zahn 4+; unten: Lochfraßkorrosion im Kerbgrund. – **Abb. 16:** links: Keilförmiger Defekt bei –2; rechts: Impregum-Abdruck des Kerbgrunds mit Zeichen einer Lochfraßkorrosion. – **Abb. 17:** Tiefe Zahnhalsdefekte bei 65+56 wegen starkem Bruxismus und fehlenden 4+–4. – **Abb. 18:** Haarriss im Kerbgrund eines vitalen 6+ mit maximalem Abrieb zwischen den beiden Spannungsmaxima des Schmelzrandes und des Kerbgrundes. – **Abb. 19:** Haarriss im Kerbgrund eines devitalen –6. Der Aufbau wurde 2012 gemacht. Die Patientin kam seither nur noch zur Prophylaxe-Assistentin, welche ihr mehrmals eine sehr gute Mundhygiene attestiert hat. Unter einer Krone wäre der Haarriss kaum sichtbar geworden. – **Abb. 20:** Gingiva überwächst die Zahnhalsdefekte bei 54–. Man beachte den Zahnstein im Loch der Gingiva.

So halten sie jeden Druck von der Außenwand ab. Dies erlaubt ihr, ganz dünn zu bleiben (Abb. 8). Gerät sie unphysiologisch unter Druck, so reagiert sie mit einer Rezession, und unter Zug erzeugt sie sofort einen Schmerz (Selbstversuch: Drücken Sie mit einem Finger einen Frontzahn nach hinten!).

Abb. 9 zeigt die Lage der Pulpakammern. Diese befinden sich mitten in der Zahnalsregion. Dadurch wird sie elastischer und biegsamer als die Krone und Wurzel, und deshalb entstehen beim Zahnals stärkere mechanische Spannungen als überall sonst im Zahn.

Abb. 10 zeigt zwei Frontzähne mit massiver Attrition, die aber kaum geputzt werden. Folglich sind zwei Rezessionen ohne Substanzverlust entstanden. Die Rezessionen bedeuten, dass der 39-jährige Patient nicht nur Knirschbewegungen zur Seite macht, sondern auch nach vorne und zurück.

Abb. 11 zeigt einen mechanisch maximal überlasteten Zahn mit fataler Rissbildung im Zahnals. Das Goldgerüst nimmt der Krone des 3+ jede Elastizität. Zudem hat der Eckzahn eine sehr lange Wurzel und ist parodontal kerngesund (Zahnbeweglichkeit 0). Der Antagonist ruht auf einem Implantat ebenfalls ohne Elastizität. Der Patient ist 67-jährig, und die Dauerfestigkeit des Dentins in seinem Alter beträgt etwa 15 MPa. Die Kaukraft von 30 N auf dem VMK-Flieger verursacht via Hebelgesetz auf der mesialen Seite von 3+ einen Zug von 20 N (Abb. 12, rot). Er verteilt sich auf $\frac{1}{3}$ des Querschnitts, etwa 10 mm^2 . Die übrigen 20 mm^2 erfahren einen Druck, was gefährlos ist (grün). Die Zugspannung beträgt also $20 \text{ N} / 10 \text{ mm}^2 = 2 \text{ MPa}$. Durchschnittlich knirscht jeder Mensch einmal pro Woche mit 300–600 N. Entsprechend erfährt der Eckzahn Zugkräfte von 200–400 N und Zugspannungen von 20–40 MPa, was die doppelte Dauerfestigkeit übertrifft. Auf der Bruchfläche verlaufen die Haarrisse somit alle quer zum Flieger. Nur ein Jahr nach Insertion des Implantates erschien der Patient mit der VMK-Arbeit in der Hand.

Abb. 13 zeigt einen extrem kaltempfindlichen Zahn +7. Ursache ist ein breiter, flach ausgerundeter Zahnhalsdefekt. Die 74-jährige Patientin hat im Laufe einer Parodontaltherapie gelernt, den Zahn dreimal pro Tag mit Zahnpasta zu putzen. Sie putzt vor allem palatinal, wo auch die Zunge immer reibt. Der Molar hat keine okklusalen Schlißfacetten, aber offene Dentinkanäle im Zahnhalsdefekt. Der Defekt wurde praktisch ohne Präparation mit Komposit abgedeckt – mit sofortigem Erfolg, wie der Test mit dem Luftbläser eindrücklich zeigte. Erwähnenswert ist aber, dass die meisten Kaltempfindlichkeiten wegen einer okklusalen Überlastung entstehen. Ursache ist dann die am Apex mechanisch irritierte Pulpa. Diese benötigt bis zu zwei Wochen Erholungszeit.

Abb. 14 zeigt zwei symptomlose, großflächige und seichte Erosionen über dem Zahnhals. Der 37-jährige Patient hat in seiner Jugend sehr viel Coca-Cola Zero getrunken. Er putzt die Zähne seither sehr schonend, und die Defekte sind bis heute symptomlos geblieben und nicht tiefer geworden. Hingegen erodiert das Dentin in den Höckerspitzen immer mehr durch das Kaugut und zeigt anschaulich, wie weich Chlorapatit ist.

Abb. 15 zeigt eine Linien- und Lochfraßkorrosion (Patientin 65-jährig). Der Zahnhalsdefekt ist sehr alt und war immer nur flach und unauffällig. Doch jetzt sind neue Ursachen hinzugetreten: die Dentalalterung und vermutlich auch eine Abnahme des Speichels und (vorübergehende) Zunahme des Knirschens.

Abb. 16 zeigt einen keilförmigen Defekt mit horizontaler Flanke bei einem unteren Frontzahn (Patient 64-jährig). Der ausgeprägte Deckbiss verursacht hohe Zugkräfte. Sie führen zu Mikrorissen im Kerbgrund und dehnen sie, während die zervikale Flanke spannungsfrei bleibt.

Abb. 17 zeigt vier tiefe Zahnhalsdefekte bei 65+56 (Patientin 59-jährig). Sie schmerzen bei kalten und sauren Speisen. Anamnestisch sind verspannte Schultern seit 40 Jahren ein Dauerthema. Die Patientin kann dank Trimipramin gut schlafen, aber die Zahnhalsdefekte zeugen von starkem Bruxismus. Sie putzt die Zähne 1–2-mal täglich, seit einem Jahr mit fluoridfreier Zahnpasta. Eine zusätzliche Ursache ist das Fehlen von 4+–4. Diese haben zwei Wurzeln, und ohne deren Drucksensoren entsteht häufig ein besonders starker Bruxismus.

Abb. 18 und 19 zeigen Haarrisse im Kerbgrund zweier Zahnhalsdefekte (Patientinnen 56- und 51-jährig). Im Kerbgrund ist das Dentin manchmal etwas aufgeweicht, sodass dort der kleinste Rosenbohrer bei minimalem Anpressdruck feinen Staub exkavieren kann.

Im Alter (Patient 76-jährig) nimmt der Schwung beim Zähneputzen ab. Dann erholt sich die Gingiva bei einer Rezession und beginnt nicht selten, über den Zahnhalsdefekt zu wachsen (Abb. 20). [D1](#)
